ESCUELA TÉCNICA SUPERIOR DE ARQUITECTURA

Departamento de Mecánica de Medios Continuos e Ingeniería del terreno.

TÍTULO: “ANÁLISIS Y METODOLOGÍA DE INTERVENCIÓN EN ESTRUCTURAS SOMETIDAS A PROCESOS CORROSIVOS”.

TESIS DOCTORAL: “ANÁLISIS Y METODOLOGÍA DE INTERVENCIÓN EN ESTRUCTURAS SOMETIDAS A PROCESOS CORROSIVOS”.

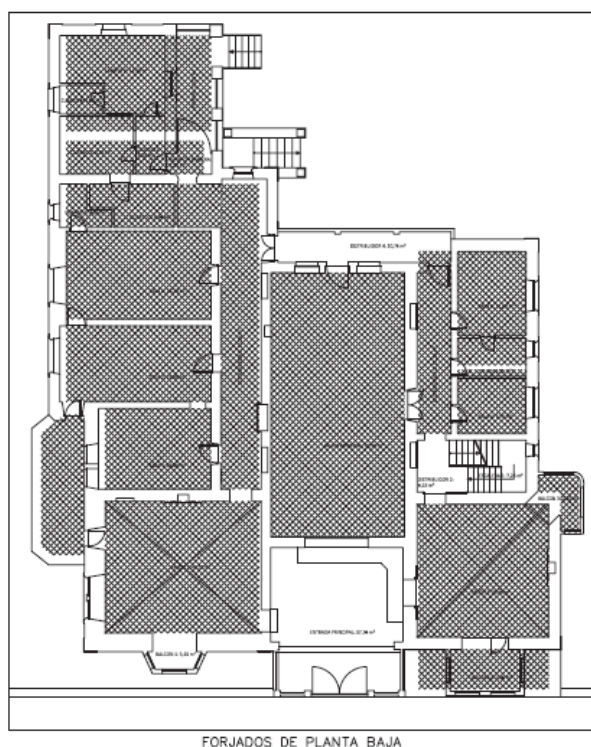
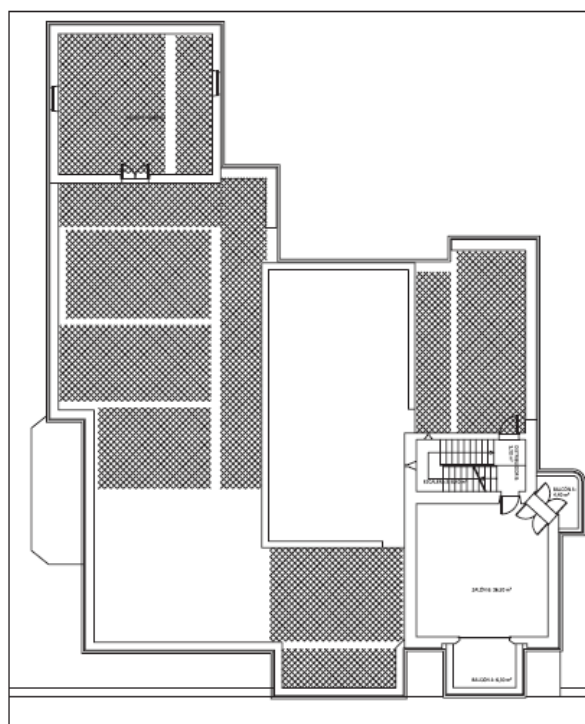
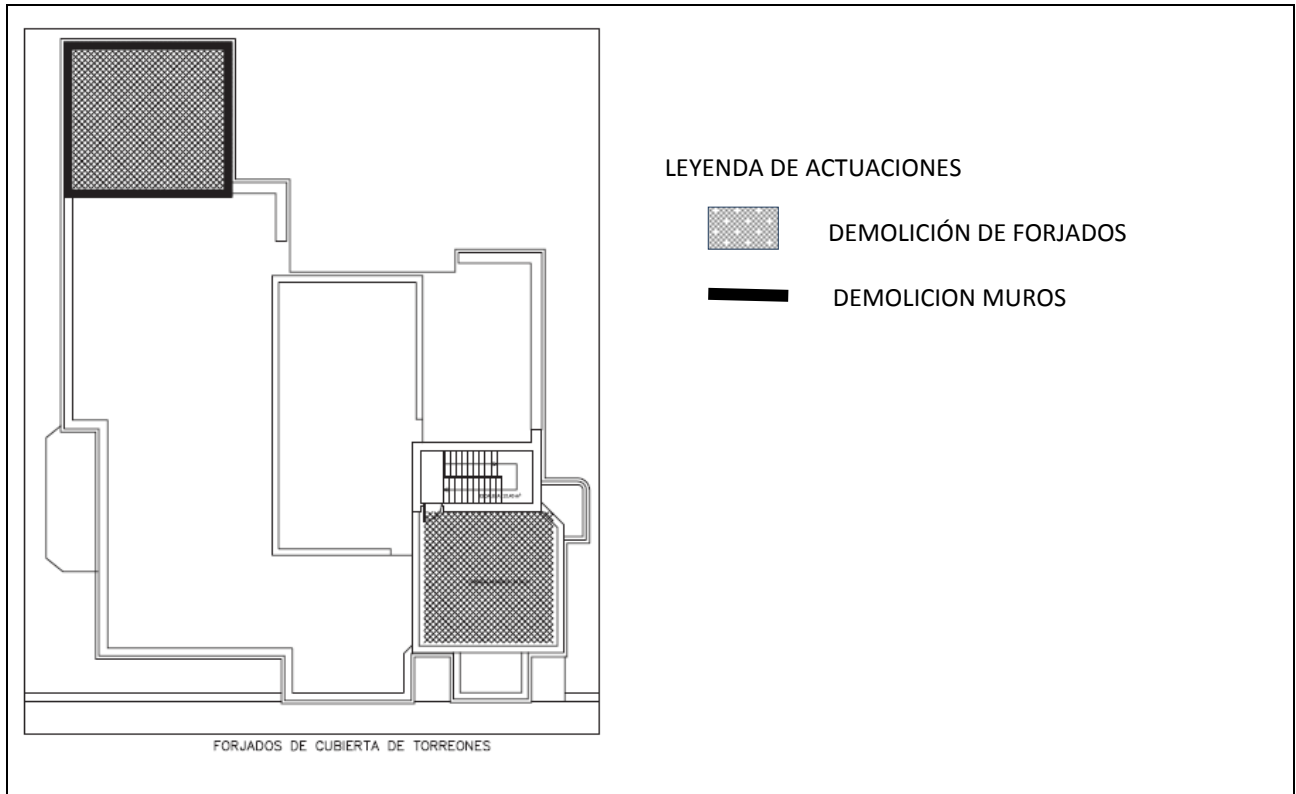
Actuaciones: Se procederá a la demolición de aquellos forjados que se encuentren en un estado de conservación muy deficiente, a punto del colapso. Para ello se ejecutará por fases el trabajo de demolición, procediendo en primer lugar al apuntalado de toda la estructura. Se comenzarán a demoler los forjados establecidos por el proyecto, de arriba abajo del edificio, en sentido inverso al de su construcción.

Solo se conservarán de la estructura actual la bóveda de cañón del Salón Principal y las bóvedas de crucería de los Salones 1 y 2, todos en la Planta Baja del inmueble. También se procederá a la demolición del forjado de viguetas de HA existente sobre los Cuartos 3, 4, 5 y 6 de la Planta Baja igualmente, ya que aunque es de reciente factura, su incorrecta ejecución ha provocado que los muros superiores de carga se hayan debilitado y presenten grietas debidas a un posible vuelco de dichos muros.

FORJADOS DE PLANTA BAJA

FORJADOS DE PLANTA PRIMERA

Fig. 3.89. Planos Demoliciones forjados. Villa el Castillito. Sanlúcar de Barrameda. Cádiz. (Fuente: Tragsatec)[86]

Las bóvedas, aunque estas también presentan síntomas de corrosión en las armaduras, se mantendrán en su estado actual realizándose una limpieza de las zonas afectadas por la corrosión y la aplicación de morteros especiales para la reparación de las mismas.

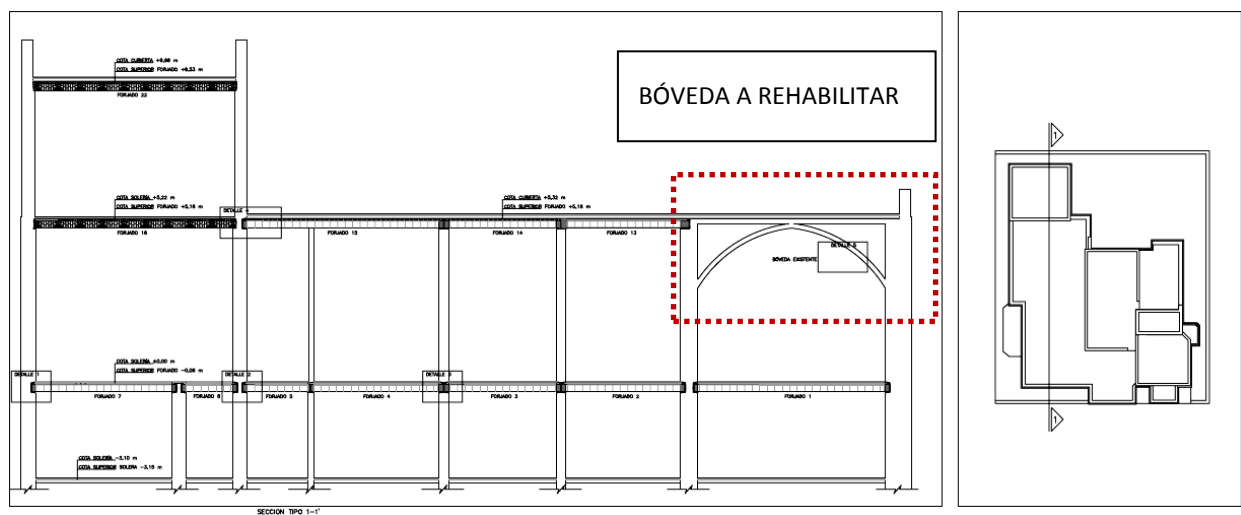
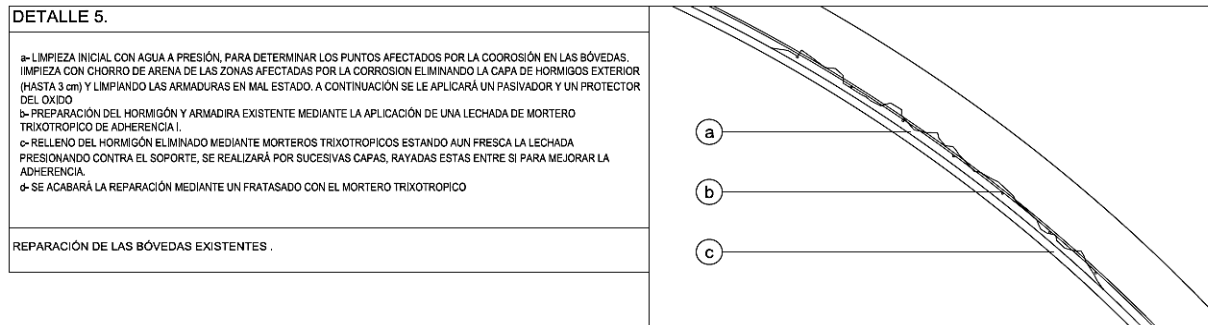
Con esta serie de actuaciones se pretenden paliar los defectos estructurales como consecuencia de la carbonatación del hormigón y por lo tanto la corrosión de las armaduras, debido al descenso del pH alcalino alrededor de las armaduras, tras la difusión del CO_2 atmosférico a través de la red de poros del hormigón.

Fig. 3.90. Detalle reparación bóvedas hormigón armado. Villa el Castillito. Sanlúcar de Barrameda. Cádiz. (Fuente: Tragsatec) [86]	202
Fig. 3.91. Sección tipo reparación estructural. Canal Calzas Anchas. Utrera (Sevilla). [90]	206
Fig. 3.92. Planta tipo reparación estructural. Canal Calzas Anchas. Utrera (Sevilla). [90]	206
Fig. 3.93. Sección unión viga arrostroamiento con muro. Canal Calzas Anchas. Utrera (Sevilla). [90]	207
Fig. 3.92. Contenido de cloruros probeta nº14. Villa el Castillito. Sanlúcar de Barrameda, Cádiz [87]	210
Fig. 3.93. Ensayo de fenofaleina probeta nº16 . Villa el Castillito. Sanlúcar de Barrameda, Cádiz [87]	212
Fig. 3.94. Extensión de la zona realcalinizada alrededor de la armadura a mitad del tratamiento (primera fase) y al término del tratamiento (segunda ía.se); C= recubrimiento, s.c.= espesor del estrato carbonatado. [94].	213
Fig. 3.95. Realcanización electroquímica (www.vector-corrosion.com).	214

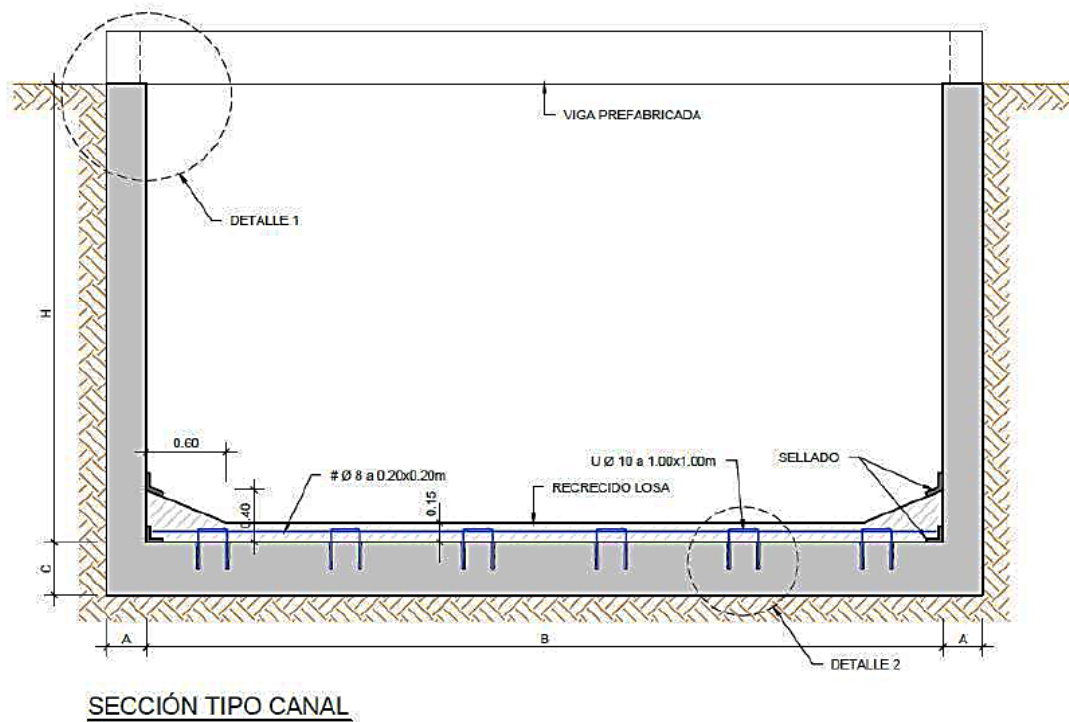
Fig. 3.91. Sección tipo reparación estructural. Canal Calzas Anchas. Utrera (Sevilla). [90]

Se plantea una solución estructural definitiva que resuelva el problema de la corrosión en el canal. Consiste en el recrecido de la solera del canal (armada con un mallazo y colocando conectores a la losa existente), ejecutando sendas cartelas en los extremos, además del apuntalamiento de los muros mediante vigas prefabricadas empotradas sobre la coronación de los mismos. Las vigas tienen unas dimensiones de 40 x 40 cm excepto en el tramo comprendido entre los PP.KK. 2+151 y 2+749 (sección ST-5 PMOD) donde la anchura de la viga se reduce a 30 cm. Esta solución, además de resolver los problemas de corrosión y posibles desplomes, también respeta la sección hidráulica existente dejando un resguardo necesario a la misma, y por tanto facilita la posibilidad de un futuro soterramiento del canal.

Hay que destacar que esta solución estructural permite igualmente el hecho de que un futuro se pudiese seguir produciendo la corrosión que afecta a las armaduras en la zona de la junta. Estructuralmente no es necesaria la armadura existente en esa zona de la junta.

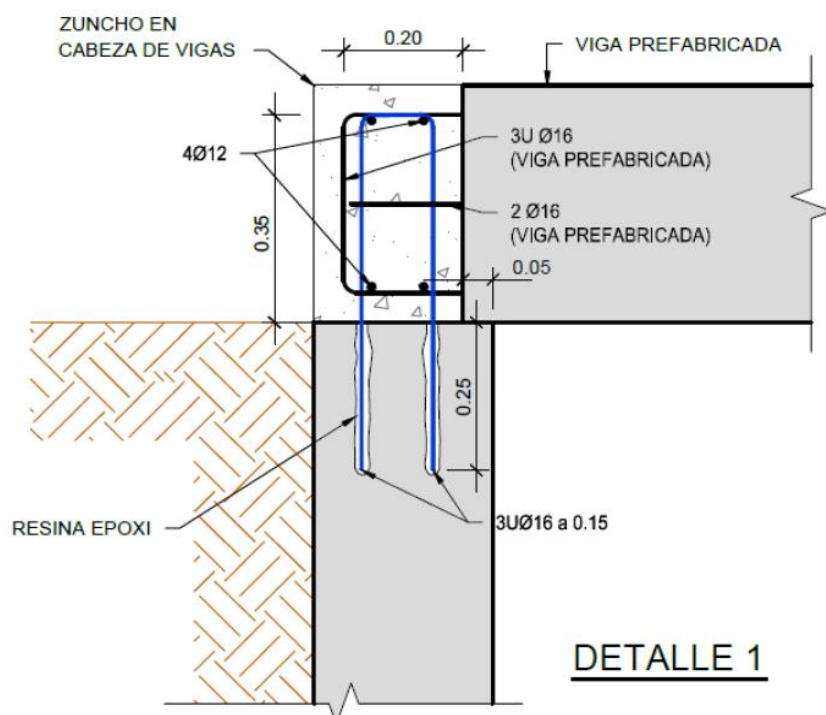
Fig. 3.93. Sección unión viga arrostramiento con muro. Canal Calzas Anchas. Utrera (Sevilla). [90]

En cuanto a la posible afección de los cloruros y sulfatos al hormigón, visualmente se ha comprobado que el hormigón está sano en prácticamente la totalidad del canal, viéndose afectado solamente por la corrosión que sufren las armaduras en la zona de la junta, entre la solera y el hastial de una forma muy localizada. De hecho, de las 8 muestras que ha tomado el laboratorio Vorsevi al hormigón (4 en zonas donde existe corrosión y 4 en zonas sanas) solamente una de las tomadas junto a las armaduras con corrosión muestra cierto deterioro de las características del hormigón. No obstante, al igual que se ha indicado para las armaduras, el posible daño que pueda recibir el hormigón de esa zona no afectaría al funcionamiento estructural del canal porque no es necesaria su colaboración estructural. Además, hay que añadir que se va a proteger esa zona con la nueva losa de hormigón que se extenderá sobre la solera antigua, con la formación de las cartelas en los extremos junto a los hastiales.

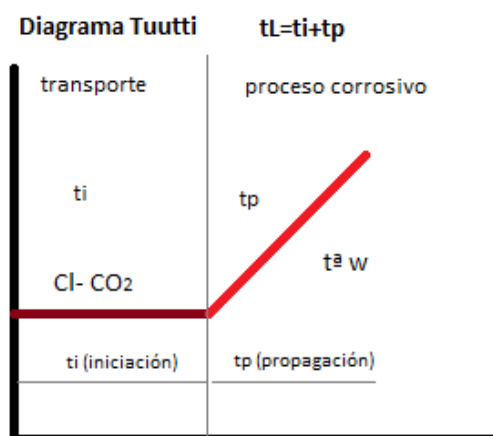
Tabla 3.24. Modelo lineal de Velocidad de corrosión. (Modelo Tuutti.Elaboración propia)

Observamos como el modelo de cálculo teórico tiene unas variables de error considerables, hay que tener en cuenta que en el Caso I (Torre Vigilancia) es probable que la carbonatación se haya producido desde los dos frentes del muro analizado, y esto nos muestre unos datos un tanto contradictorios. Sin embargo en el Caso II (Villa El Castillito), sí consideramos más razonables los datos obtenidos, y la variable entre el cálculo teórico y los resultados de los ensayos de penetración del frente de carbonatación.

Entendemos que en el modelo teórico, el análisis es lineal y no contempla que los procesos de difusión (procesos de transportes de agentes en el hormigón debido a la diferencia de concentración de ese agente en diversas zonas) son variables con el tiempo dependiendo de la temperatura (T°) y la saturación existente en el hormigón (W).

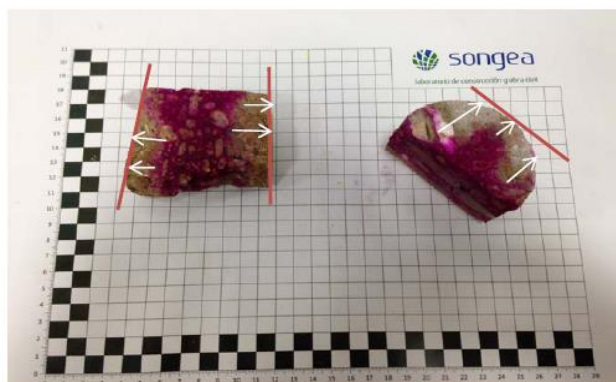
Fig. 3.93. Ensayo de fenoftaleína probeta nº16 . Villa el Castillito. Sanlúcar de Barrameda, Cádiz [87]

Fecha de toma de muestra	28.04.2014
Fecha de ensayo	23.05.2014
Técnico del ensayo	Ana María Cortés Salvago
Condiciones atmosféricas	20 °C
Identificación de la muestra	Muestra 3 - Testigo 16 - Forjado planta baja
Tipo de probeta	Cilíndrica
Diámetro	70 mm.
Altura	110 mm.
Composición de la disolución	Feloftaleína: 1g. + Alcohol etílico: 70 ml. + Agua destilada: 100 ml.

MEDIDA DE LA PROFUNDIDAD DE CARBONATACIÓN	
Máximo de penetración	
20	mm.
Mínimo de penetración	
10	mm.
Medida de penetración	
15	mm.

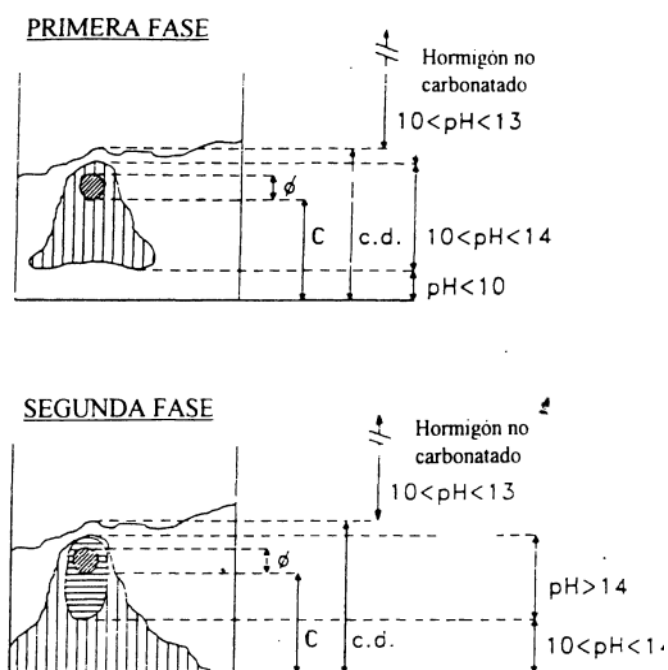
Fig. 3.94. Extensión de la zona realcalinizada alrededor de la armadura a mitad del tratamiento (primera fase) y al término del tratamiento (segunda fase); C= recubrimiento, s.c.= espesor del estrato carbonatado. [94].

METODO 03. Realcanización electroquímica del hormigón carbonatado por difusión. Este proceso puede realcalinizar un hormigón que ha sufrido una carbonatación limitada mediante la aplicación de una capa de mortero u hormigón alcalino a la superficie de hormigón original. La migración de álcalis desde el hormigón nuevo al original permite una realcalinización gradual. No es conveniente este método cuando el frente de carbonatación ha penetrado más de 10 mm o todo el recubrimiento. La realcalinización suele durar entre 3 y 5 días, aunque en ocasiones se tarda varias semanas.

La profundidad de penetración depende de la permeabilidad del hormigón y de su grado de sequedad antes de su exposición al electrolito. La eficacia de este método está muy cuestionada no sólo por los costos económicos, sino también por el alcance y duración de los efectos, ya que el pH que se alcanza llega hasta 9 ó 10, pero no restaura ni la reserva alcalina ni los pH habituales en el hormigón, por lo que recién terminado el tratamiento se suele aplicar a la superficie de hormigón un revestimiento anticarbonatación, por razones estéticas y para proporcionar una protección extra al hormigón. Aunque a veces hay problemas de adherencia entre la armadura y el hormigón debida al electrolito.

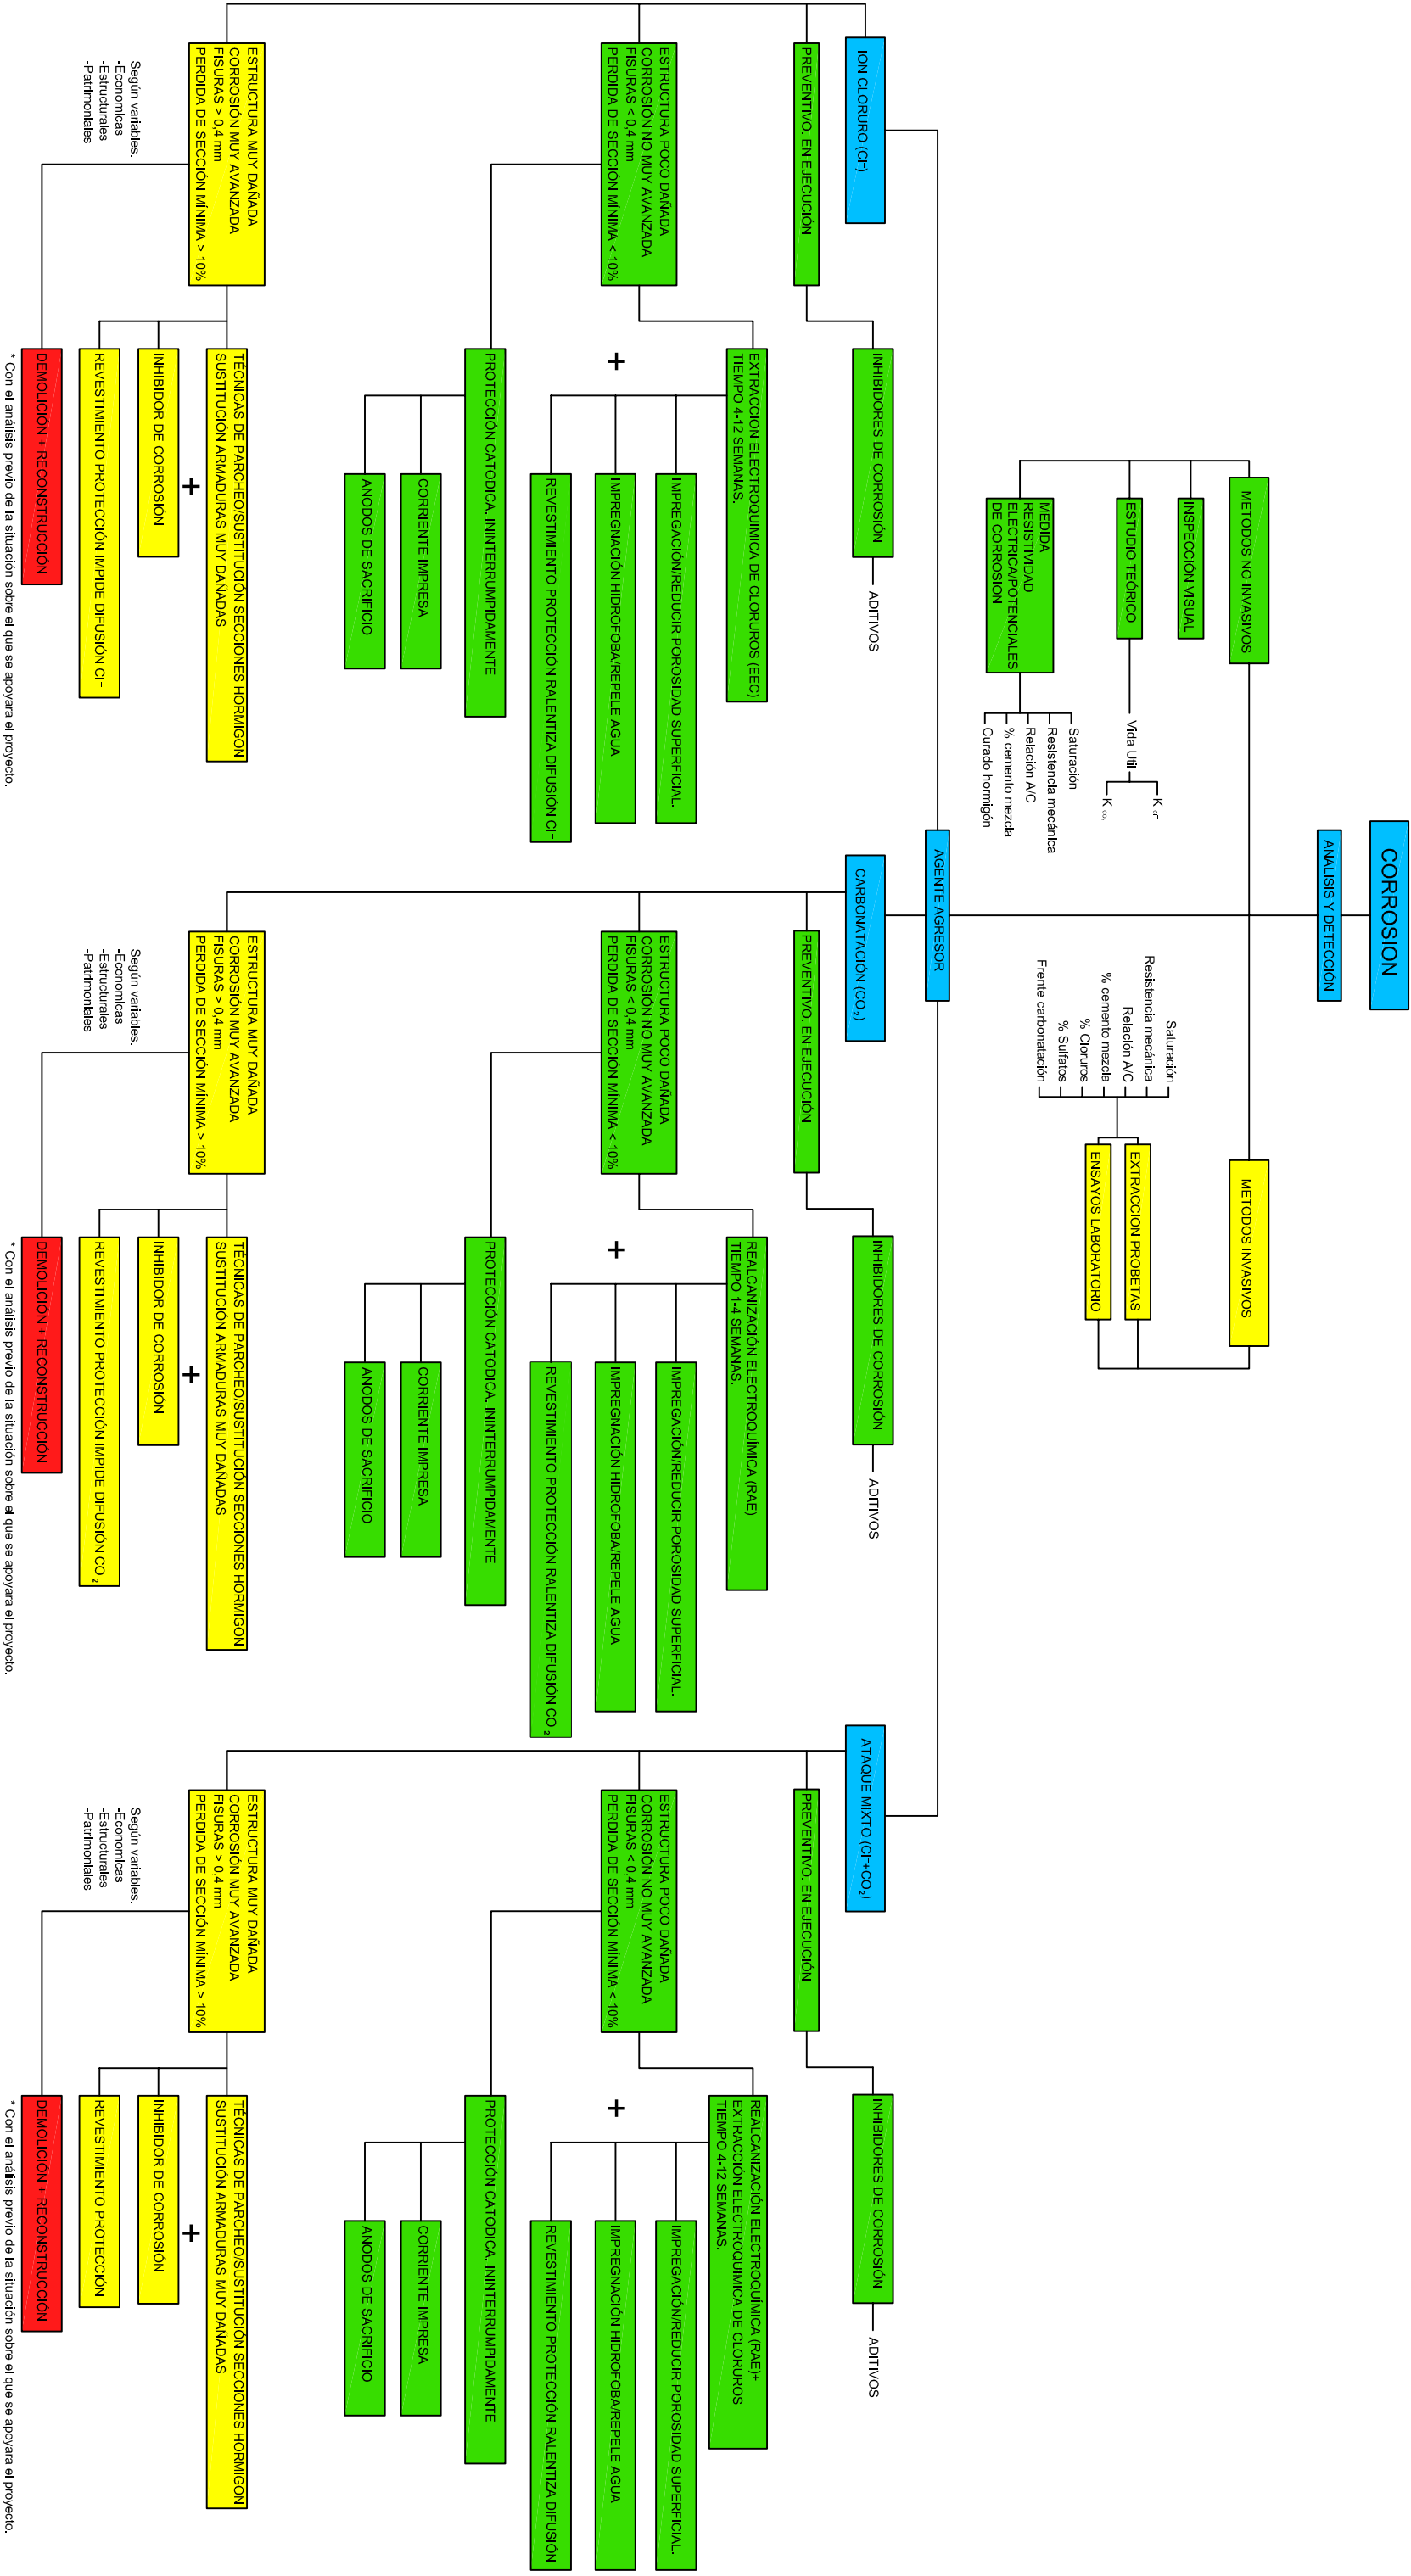
MEDIDAS DE ACTUACIÓN ANTE PROCESOS DE CORROSIÓN

- 19.) Se establece el siguiente protocolo de actuación en función de las conclusiones desarrolladas en esta tesis.

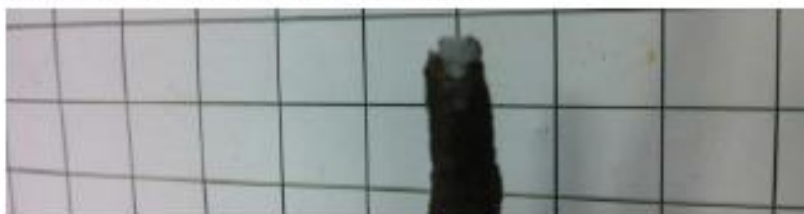
El técnico responsable de la ejecución del informe declara que los ensayos realizados se han ejecutado conforme a la norma UNE EN ISO 15630-2:2003

El acero de la muestra presenta un elevado proceso de corrosión afectando al diámetro nominal a lo largo de la sección de la muestra, con unas variaciones de +/- 1,5 mm. Así mismo, no ha sido posible detectar las corrugas del acero. Por tanto, el resultado del ensayo debe tomarse con la debida cautela, ya que dichos valores pueden fluctuar dependiendo de la zona donde se pretenda tomar el valor para un cálculo estructural.

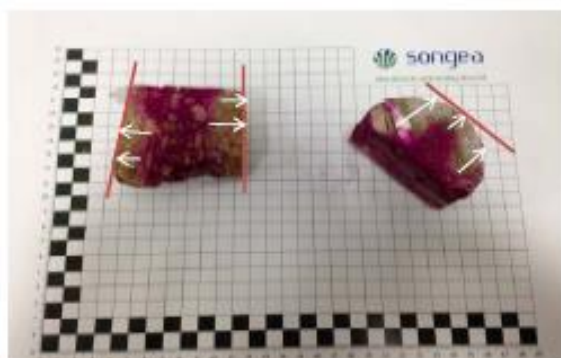
Fecha de toma de muestra	28.04.2014
Fecha de ensayo	23.05.2014
Técnico del ensayo	Ana María Cortés Salvago
Condiciones atmosféricas	20 °C
Identificación de la muestra	Muestra 3 - Testigo 16 - Forjado planta baja
Tipo de probeta	Cilíndrica
Diámetro	70 mm.
Altura	110 mm.
Composición de la disolución	Fenolftaleína: 1g. + Alcohol etílico: 70 ml. + Agua destilada: 100 ml.

MEDIDA DE LA PROFUNDIDAD DE CARBONATACIÓN
Máximo de penetración
20 mm.
Mínimo de penetración
10 mm.
Medida de penetración
15 mm.

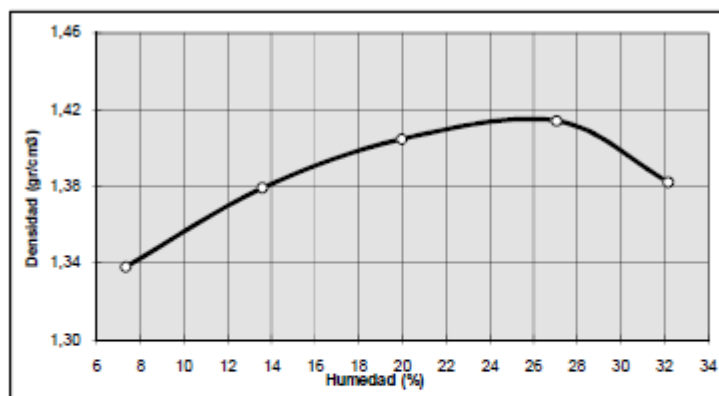
Punto	1	2	3	4	5
Densidad (g/cm^3)	1,34	1,38	1,40	1,41	1,38
Humedad (%)	7,31	13,56	19,96	27,07	32,18

Densidad máxima g/cm^3	1,41
Humedad óptima (%)	26,0

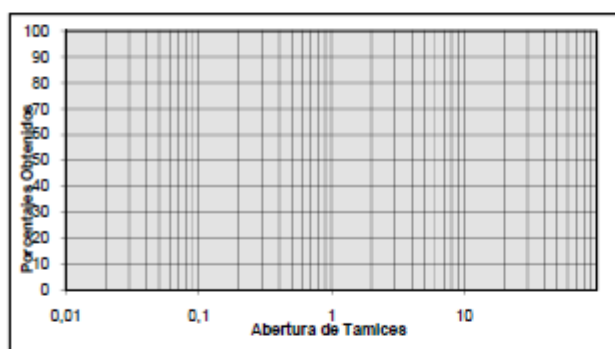
CURVA GRANULOMÉTRICA

U.N.E.	Pasa total acumulado
100	
63	
50	
40	
25	
20	
10	
5	
2	
0,4	
0,08

LÍMITE LÍQUIDO	79,8
LÍMITE PLÁSTICO	34,0
ÍNDICE DE PLASTICIDAD	45,7

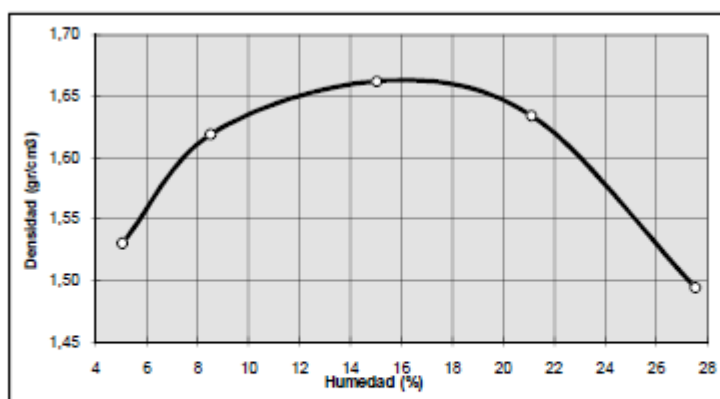
Punto	1	2	3	4	5
Densidad (g/cm^3)	1,53	1,62	1,66	1,63	1,49
Humedad (%)	5,03	8,52	15,02	21,09	27,54

Densidad máxima g/cm^3	1,66
Humedad óptima (%)	16,4

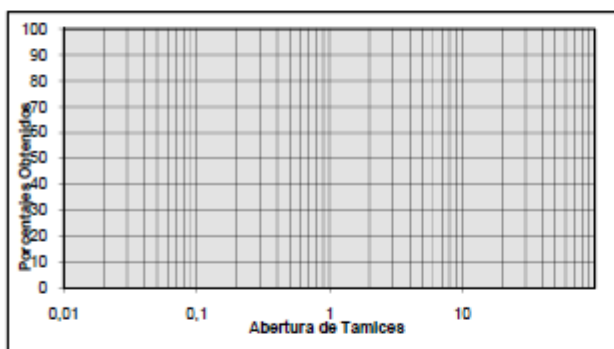
CURVA GRANULOMÉTRICA

U.N.E.	Pasa total acumulado
100	
63	
50	
40	
25	
20	
10	
5	
2	
0,4	
0,08

LÍMITE LÍQUIDO	38,0
LÍMITE PLÁSTICO	25,3
ÍNDICE DE PLASTICIDAD	12,7

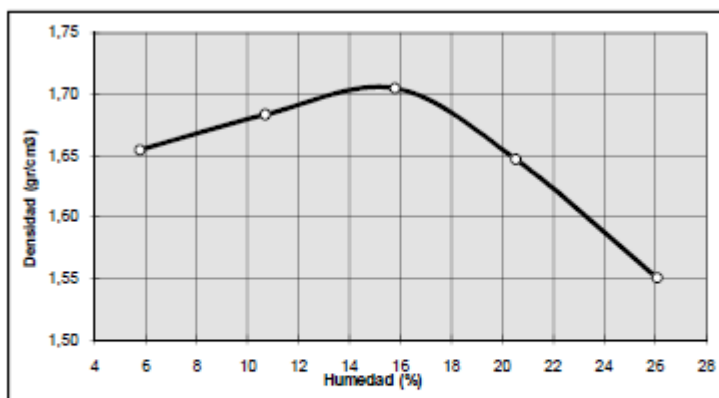
Punto	1	2	3	4	5
Densidad (g/cm^3)	1,65	1,68	1,71	1,65	1,55
Humedad (%)	5,75	10,67	15,77	20,51	26,07

Densidad máxima g/cm^3	1,71
Humedad óptima (%)	15,3

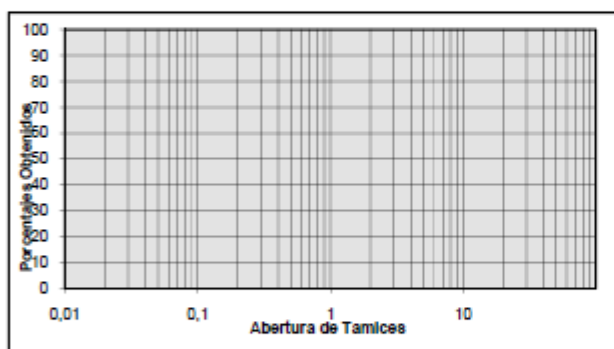
CURVA GRANULOMÉTRICA

U.N.E.	Pasa total acumulado
100	
63	
50	
40	
25	
20	
10	
5	
2	
0,4	
0,08

LÍMITE LÍQUIDO	24,9
LÍMITE PLÁSTICO	13,9
INDICE DE PLASTICIDAD	11,0
